Entretien

FENDT Katana 65 S4

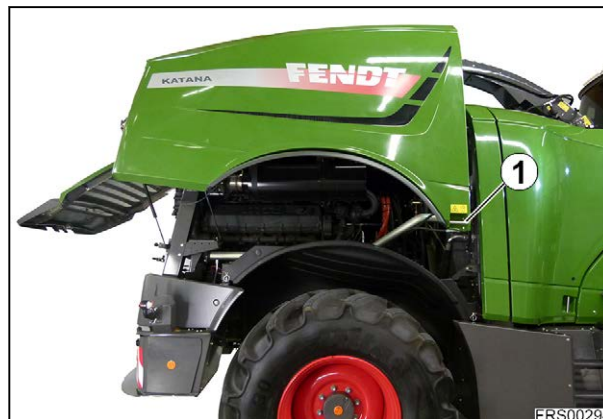
Fig. 4

Pousser les panneaux latéraux correspondants à l'aide de la poignée (1) jusqu'à l'encliquetage

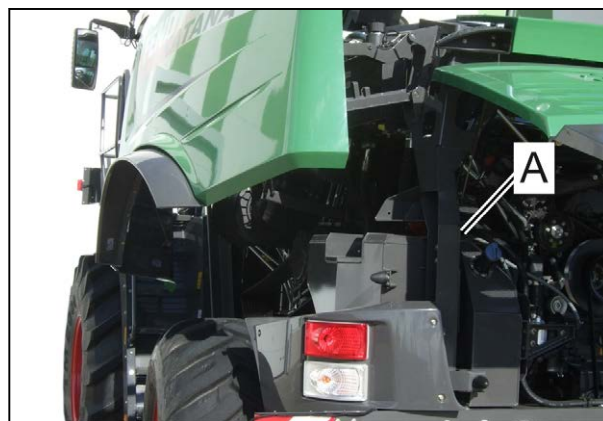
Fig. 5

1. Utiliser le levier (A) pour déverrouiller le panneau gauche.
2. Utiliser le levier (B) pour déverrouiller le panneau droit.
3. Tirer les panneaux vers le bas et les pousser contre le châssis jusqu'à enclenchement.

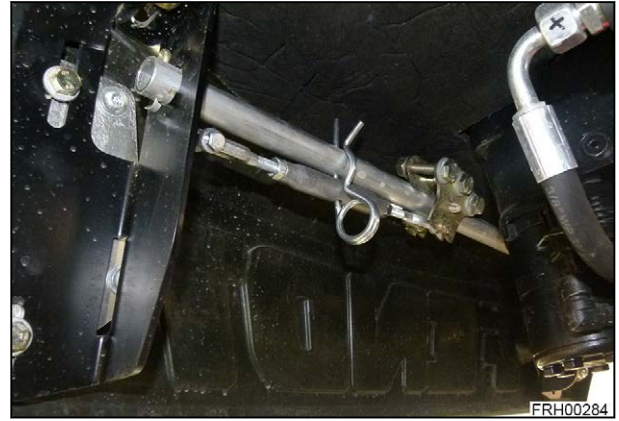
Fig. 34

11. Placer l'aide de montage du moteur hydraulique en position frein de stationnement.

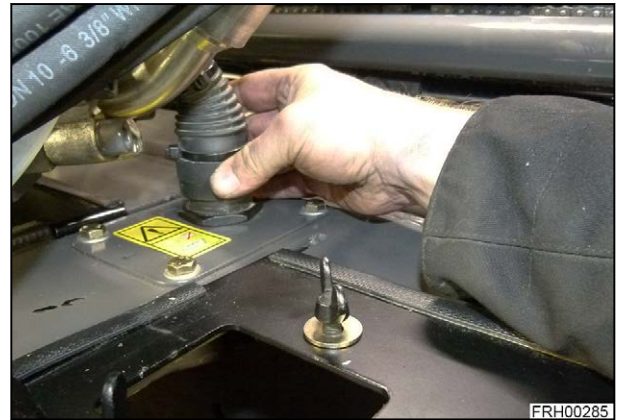
Fig. 35

12. Connecter le faisceau de câblage au système d'alimentation, comme suit :
- Couper le contact.
 - Dévisser le connecteur de montage du faisceau de câblage.
 - Raccorder le système d'alimentation au faisceau de câblage.

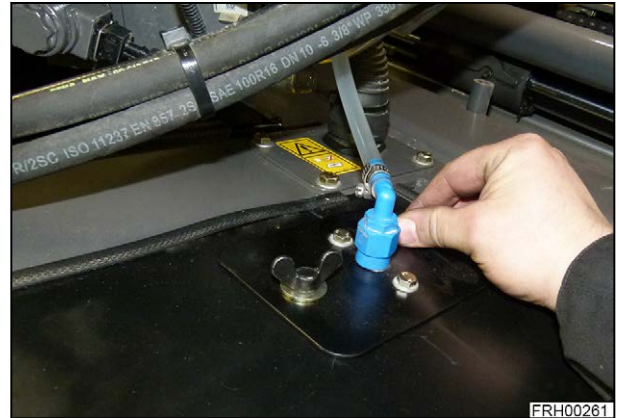
Fig. 36

13. Poser la buse du système d'adjuvant d'ensilage (en option).

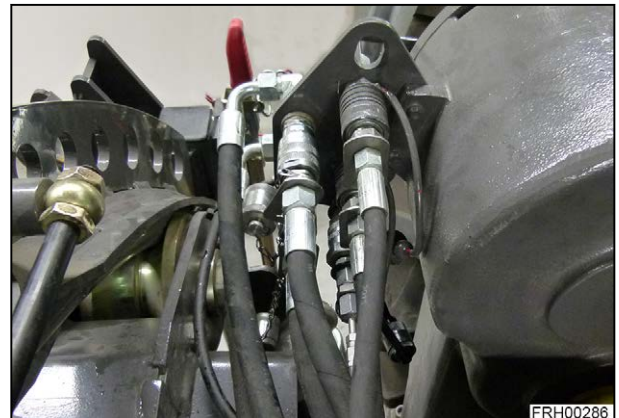
Fig. 37

14. Monter quatre conduites hydrauliques et une conduite de lubrification. S'assurer que la connexion est complètement établie.

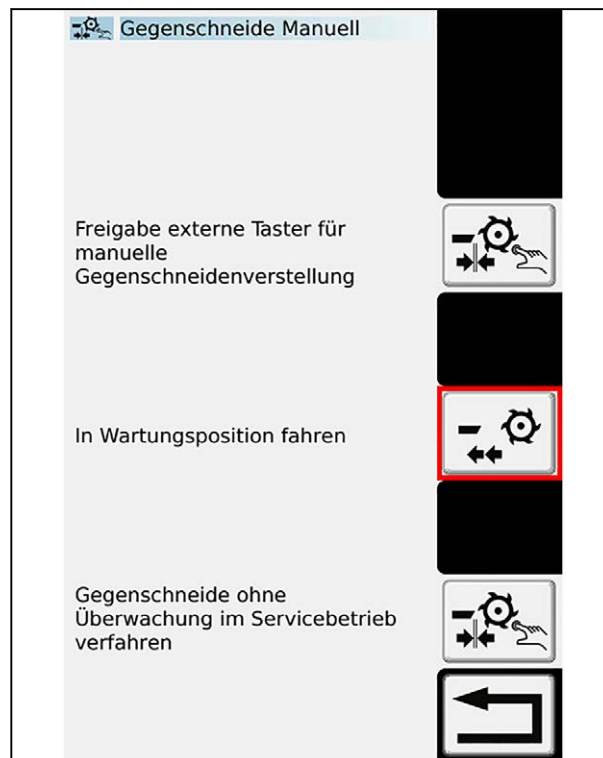
Fig. 60

1. Appuyer sur la touche de la position de maintenance

pour que le contre-couteau se déplace vers l'arrière en position d'entretien.

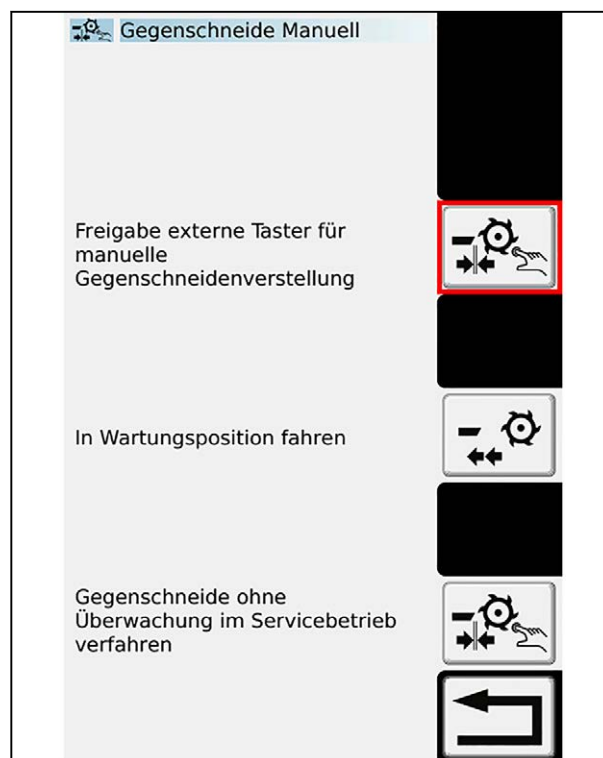
Fig. 61

2. Appuyer sur la touche pour libérer le bouton externe du contre-couteau

, le bouton externe est relâché.

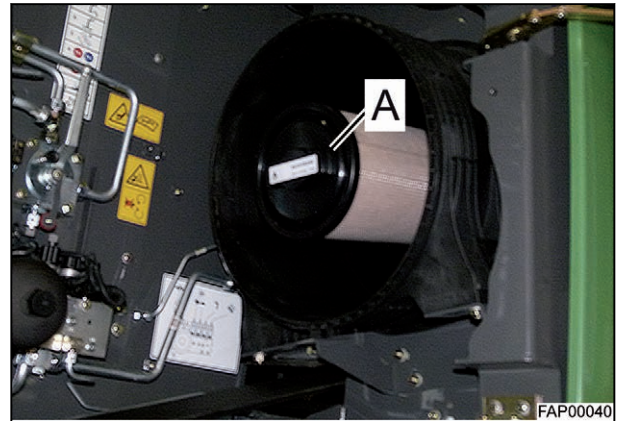
Fig. 104

1. Dévisser la cartouche de sécurité (A) dans le sens anti-horaire.
2. Insérer la nouvelle cartouche de sécurité et la serrer à la main.

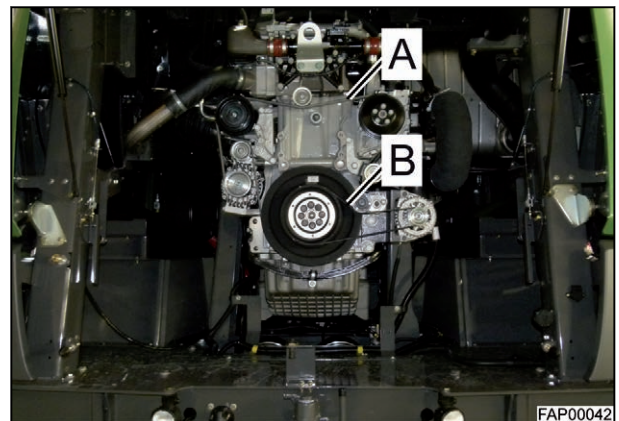
Fig. 105

Vérifier que les courroies trapézoïdales (A et B) ne présentent pas de fissures, de traces d'huile ou de signes de surchauffe ou d'usure. Remplacer les courroies endommagées.

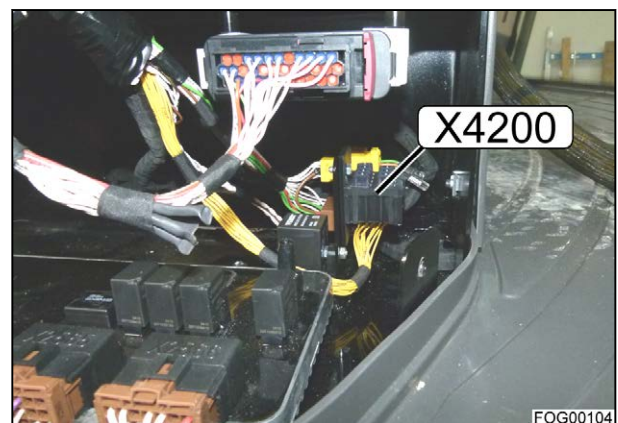
Fig. 155

Déposer le couvercle en caoutchouc sur le côté droit, près du siège du conducteur. Faire pivoter **A050** vers le haut.

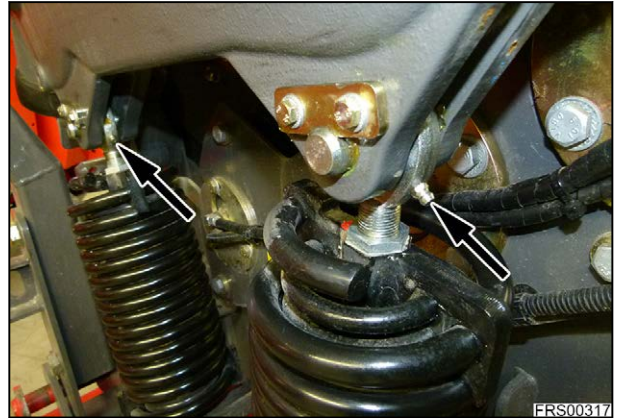
Fig. 21

Ressorts de tension pour la transmission du rouleau supérieur

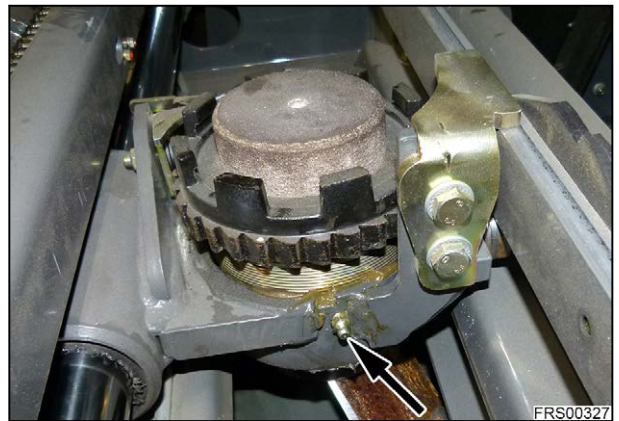
Fig. 22

Pierre à affûter

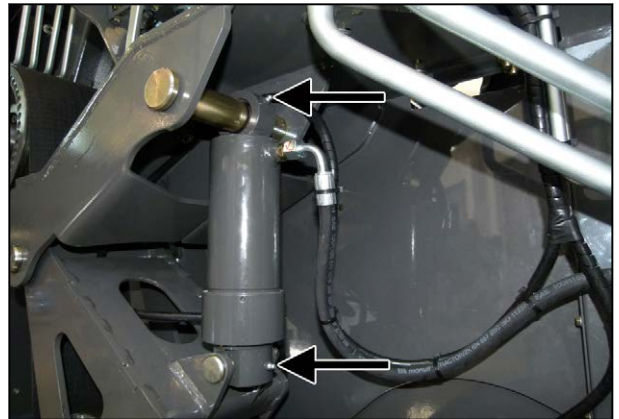
Fig. 23

Levier de tension, courroie principale
