FENDT Katana 650 Gen3

WAM65821#00F01001

1 00-000 Todo el sistema del vehículo

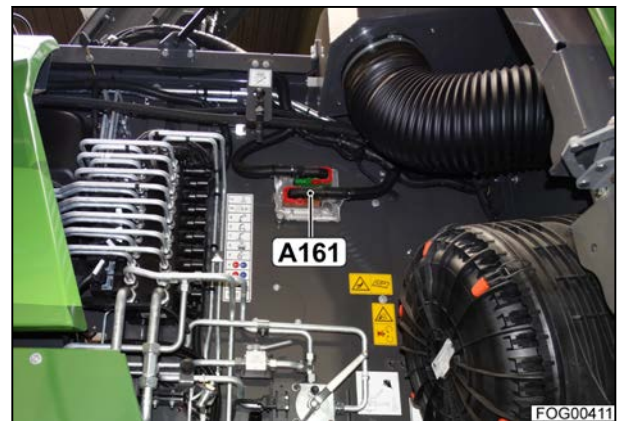
Fig. 45

Abra los paneles de la puerta izquierda

B138 - Sensor de temperatura del colector de aspiración

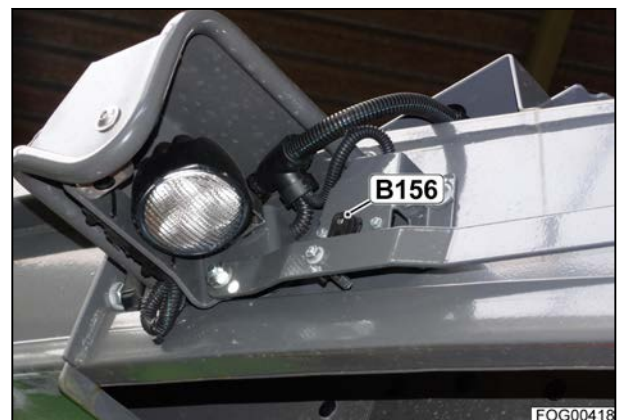
Fig. 84

En el lado izquierdo de la espita en el ajuste de la solapa

E137 - Luz de posición izquierda

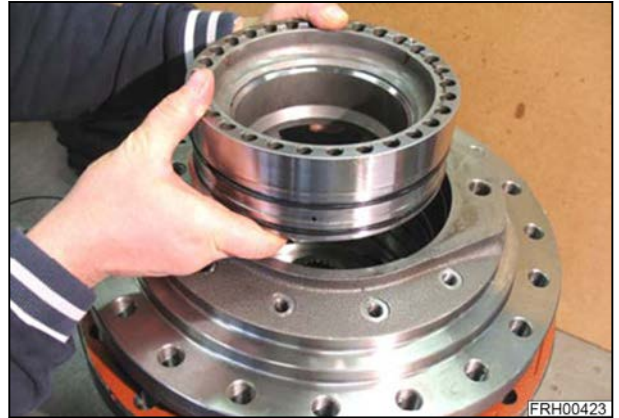
Fig. 50

- 10.** Inserte el conjunto del pistón de freno en el cubo. Compruebe que los anillos de junta estén colocados correctamente.

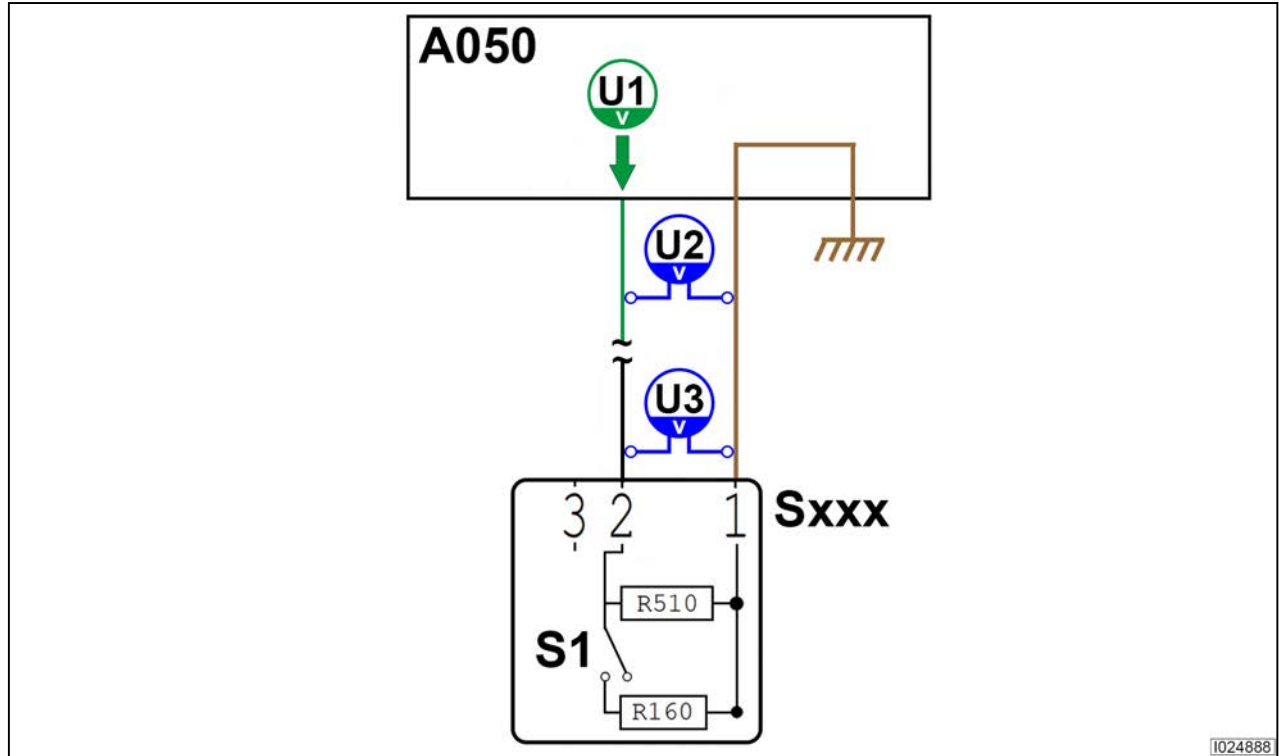
Fig. 16

Patrón de errores: Interrupción en el cableado de señal

A050 Caja electrónica (**A050** - Unidad de control básico (EXT))

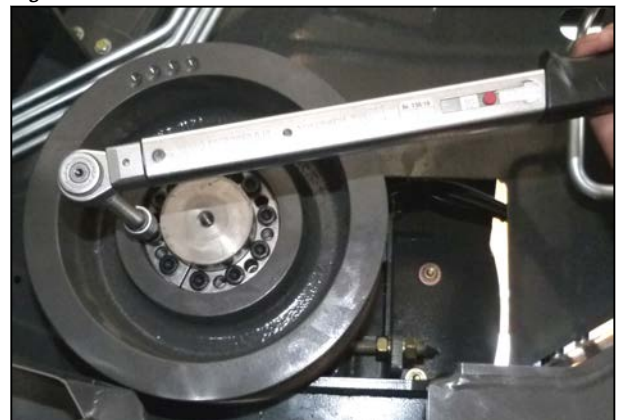
Fig. 118

1. Apriete los pernos en cruz.
Par de apriete: **25 Nm**
2. Aumento del régimen del motor
Par de apriete: **50 Nm**
3. A continuación, apriete los pernos varias veces.
Par de apriete: **83 Nm**

Par de apriete del cubo de bloqueo derecho
